## Study on the Effect of Delayed Field Compaction Duration on the Properties of Subgrade Soil in Road Construction

This study discusses the evaluation of the physical and mechanical changes occurring in the unbound granular base layer due to prolonged exposure to weathering and traffic loading prior to the final compaction and asphalt covering. The research adopted a comparative methodology encompassing three main phases. It began with the characterization of the source material and verification of its compliance with standard specifications (ASTM D422, AASHTO T180) in terms of particle size distribution and mechanical properties. In the second phase, a notable deterioration in the soil's structural framework was observed after one year of being laid bare, where storm water runoff and vehicle movements caused the particle size distribution to deviate from the allowable design limits, accompanied by a tangible increase in the percentage of fine particles and loss of layer stability. In its third phase, the study moved to the practical side by treating the deteriorated soil and re-adjusting its gradation instead of fully replacing it. The results showed that the process of "gradati

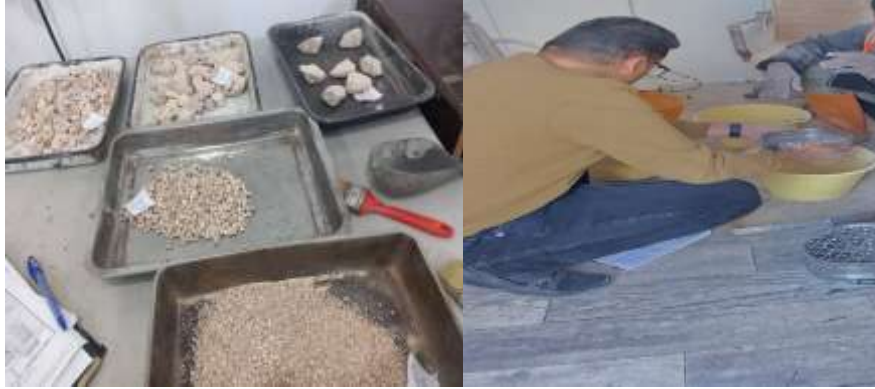
شكل 1 القيام باختبار تدرج العينة من المحجر قبل التوريد

أجري هذا الاختبار وفقا للمواصفة [12] ASTM D422-63R07

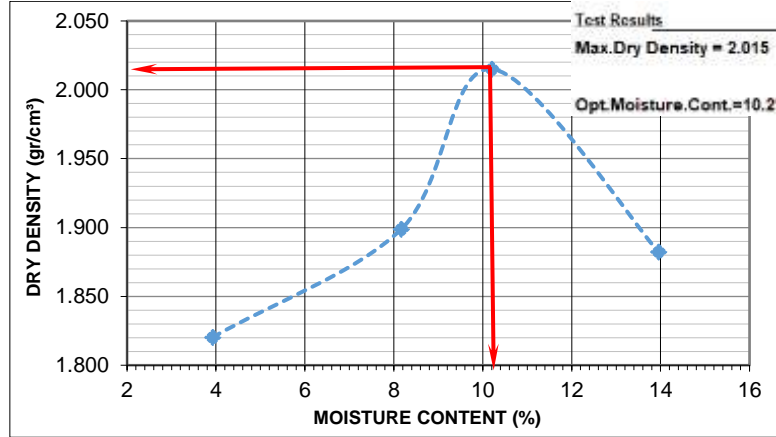
شكل (3) اختبار بروكتور لتربة الأساس الحبيبي من المصدر قبل التوريد من المصدر.

وقد أجري هذا الاختبار وفقا للمواصفة [13] AASHTO T180-86 وقد هدف هذا الجزء من الدراسة إلى تحديد الخصائص الأساسية للتربة وتقييم مدى مطابقتها للمواصفات الفنية اللازمة لاستخدامها في أساس الطريق قبل البدء الفعلي في توريد التربة من المحجر.

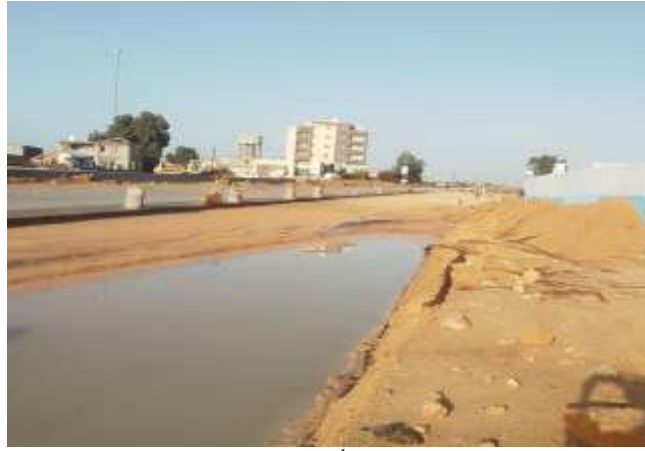
بعد مرور عام من فرش التربة في مسار الطريق، تم جمع عينات من تربة الأساس الحبيبي المفروشة في مسار الطريق لتقييم تأثير العوامل الجوية على خصائصها، والشكل (6) يبين غمر تربة الأساس الحبيبي بمياه السيول المحملة بالمواد الناعمة.

شكل (6) يبين تعرض تربة الأساس الحبيبي للغمر بمياه السيول

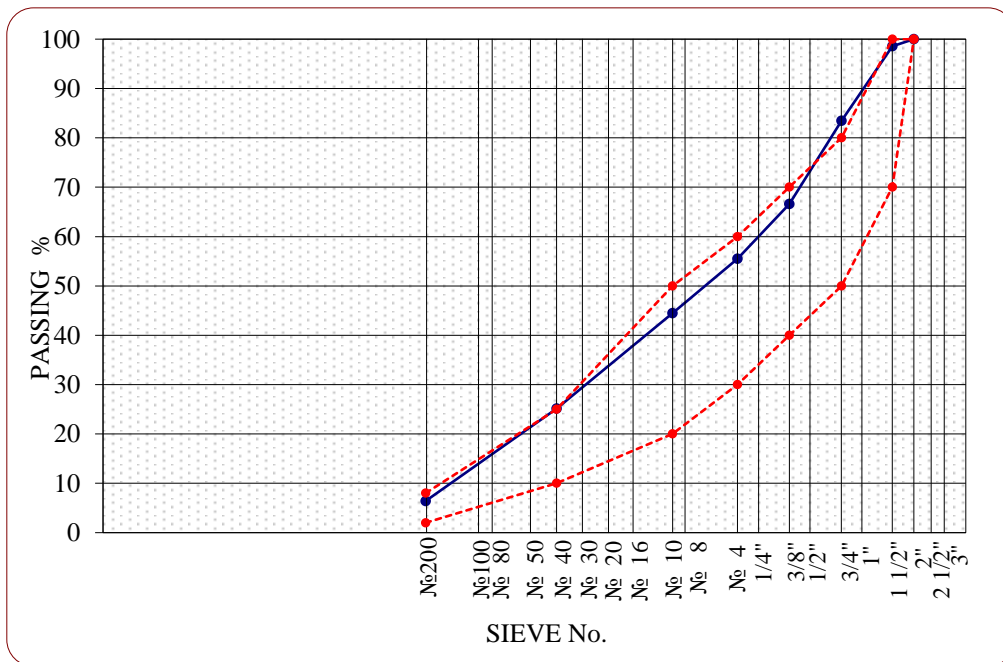
حيث أظهرت النتائج وجود تغيرات في بعض الخصائص ومنها: تغير التدرج الحبيبي وزيادة نسبة المواد الناعمة في تربة الأساس الحبيبي والشكل (7) يبين تدرج عينة تربة الأساس الحبيبي المأخوذة من مسار الطريق وذلك بعد مرور ما يقارب للسنة الكاملة دون أي دمك أو حماية من حركة السيارات عليها.

شكل (7) يبين تدرج إحدى العينات المأخوذة من مسار الطريق

حيث نلاحظ من خلال منحنيات التدرج خروج تدرج العينة عن حدود المواصفة عند المنخل (3/4") للعينات الموقعية مع قرب التدرج للحدود العليا للمواصفة في جميع المناخل الأخرى، ويعزى هذا التغير في تدرج تربة الأساس الحبيبي للطريق لعدة أسباب منها مرور السيارات على التربة الموجودة في الطريق قبل القيام بعملية الدمك لها، وكذلك تعرض طبقة التربة المفروشة في الطريق خلال هذه المدة إلى مياه الأمطار والسيول والرياح خلال المدة التي تركت فيها التربة في مسار الطريق بدون عملية دمك، حيث سببت مياه الأمطار إلى تجميع المواد الناعمة أثناء جريانها على جوانب الطريق. والشكل (9) يوضح البدء بأعمال إزالة تربة الأساس الحبيبي من مسار الطريق بعد تأثر التدرج الحبيبي للتربة بفعل العوامل الجوية.

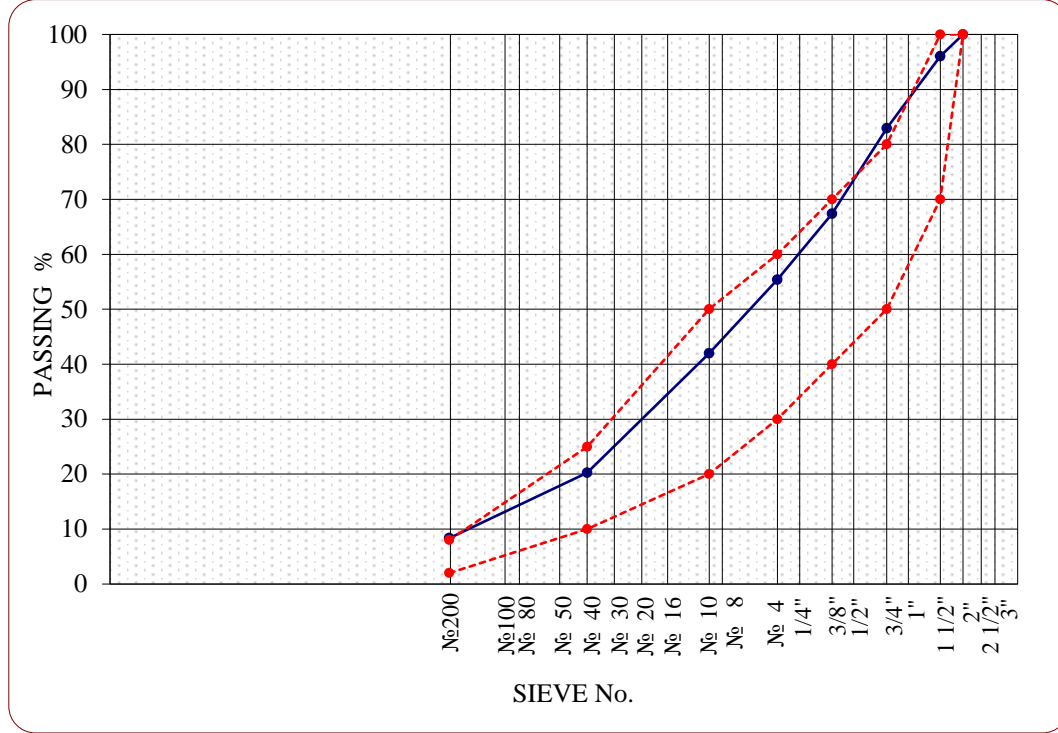
**شكل (8) يبين تدرج العينة الثانية المأخوذة من مسار الطريق**

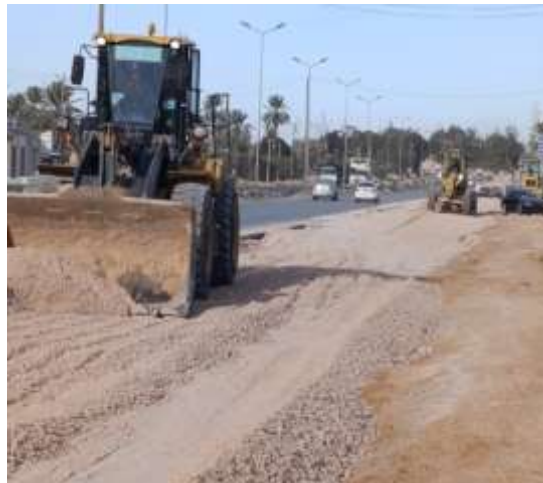
**شكل (9) البدء بأعمال إزالة تربة الأساس الحبيبي من مسار الطريق**

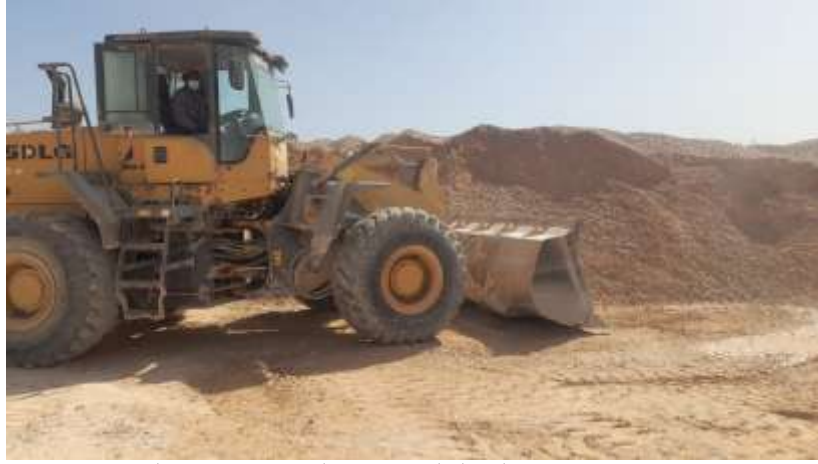
في هذه المحاولة تمت إضافة نسبة 1% رمل مع 1.5% من ركام بمقاس يتراوح من (20 – 30) مم ومن ثم إضافة نسبة 1% من (0-5) مم وبعدها تم الخلط والتقليب الجيد لعينة المحاولة الثانية وقد أخذت عينة من هذا التعديل لتحديد مدى مطابقته لحدود مواصفة التدرج.

شكل (11) جزء من عملية الخلط وضبط التدرج في موقع التشوين

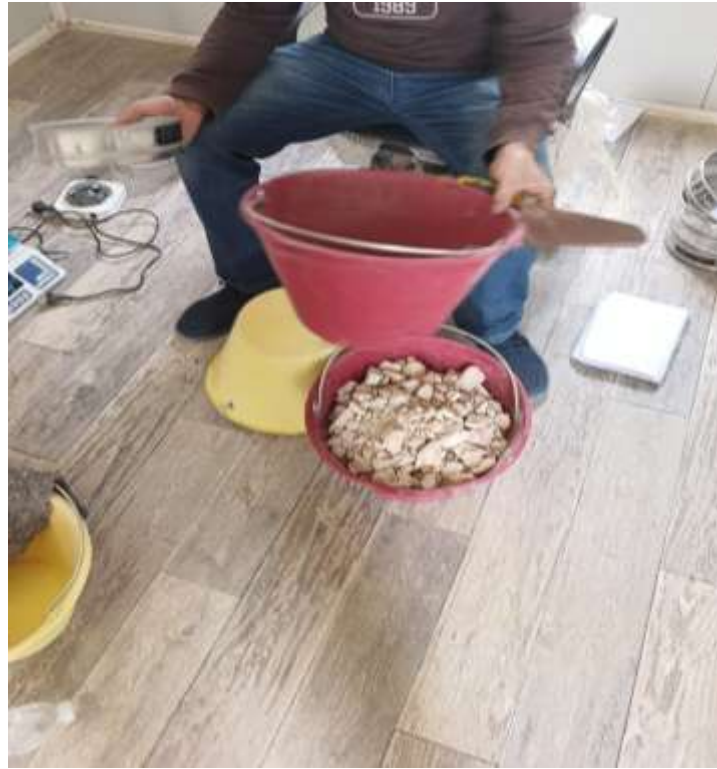
شكل (12) تجهيز العينة للقيام بالتحليل المنخل عليها

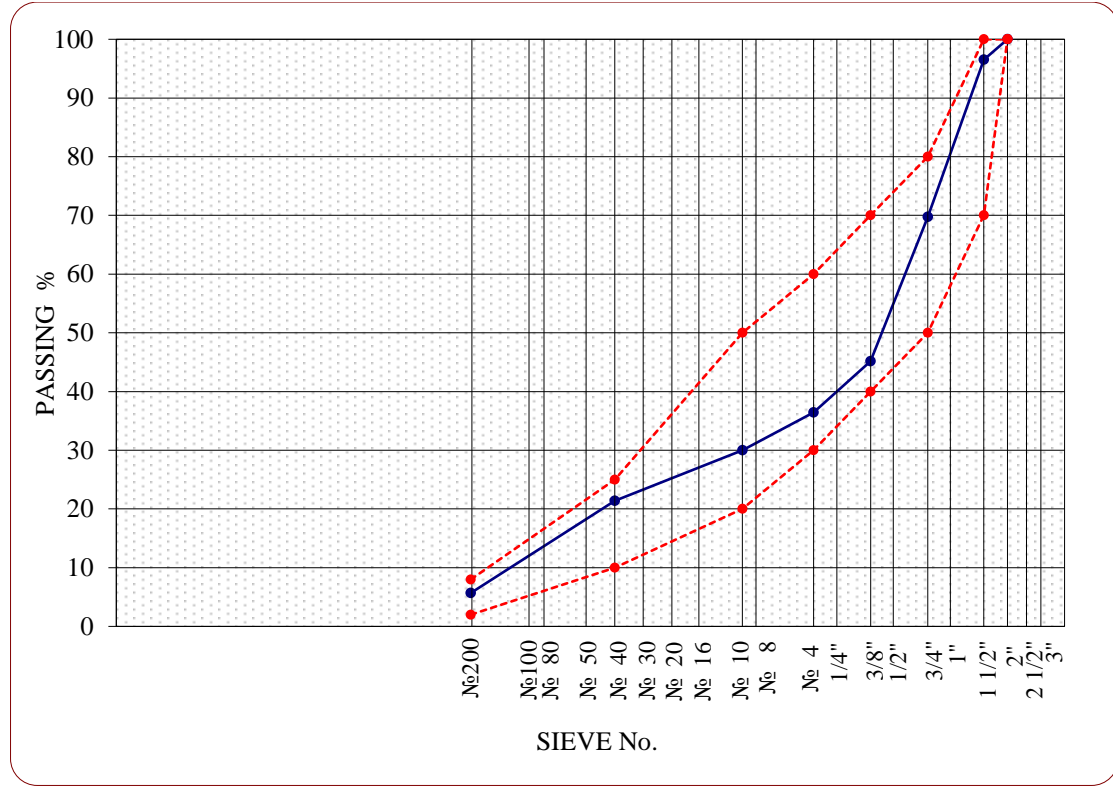
حيث أدرجت نتائج التحليل المنخلي في الجدول (8) ومنحنى التدرج الحبيبي في الشكل (13) جدول (8) النسب المؤوية للمار والمحجوز للتربة المزالة للمحاولة الثانية لضبط تدرج التربة المزالة من المسار

شكل (13) تدرج العينة بعد المحاولة الثانية لضبط التدرج

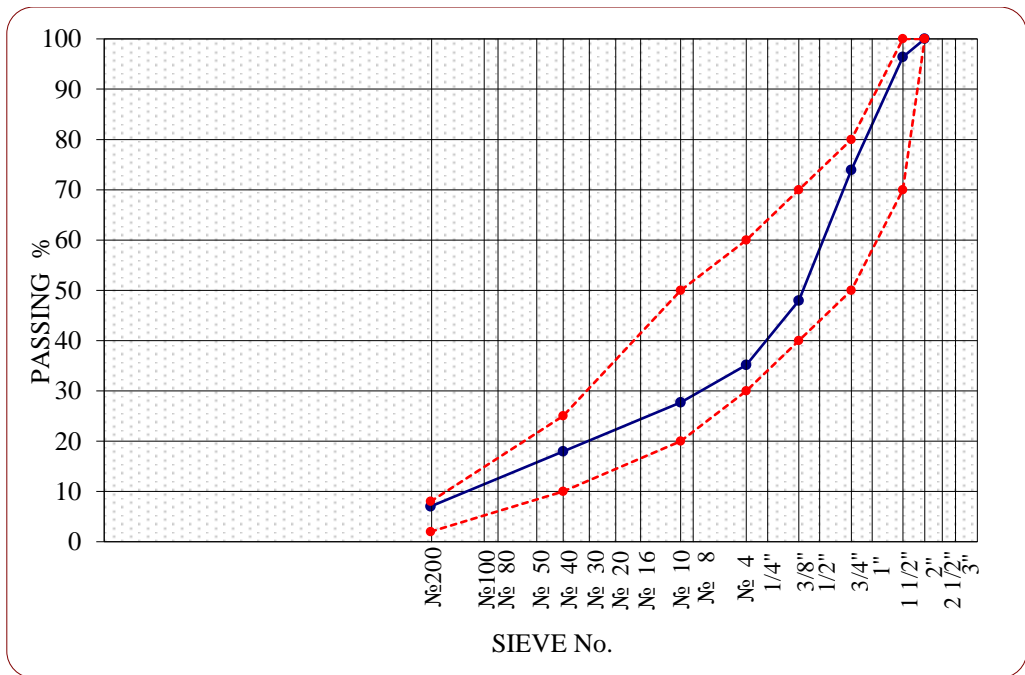
شكل (14) تدرج العينة بعد المحاولة الثالثة والنهائية لضبط التدرج للتربة

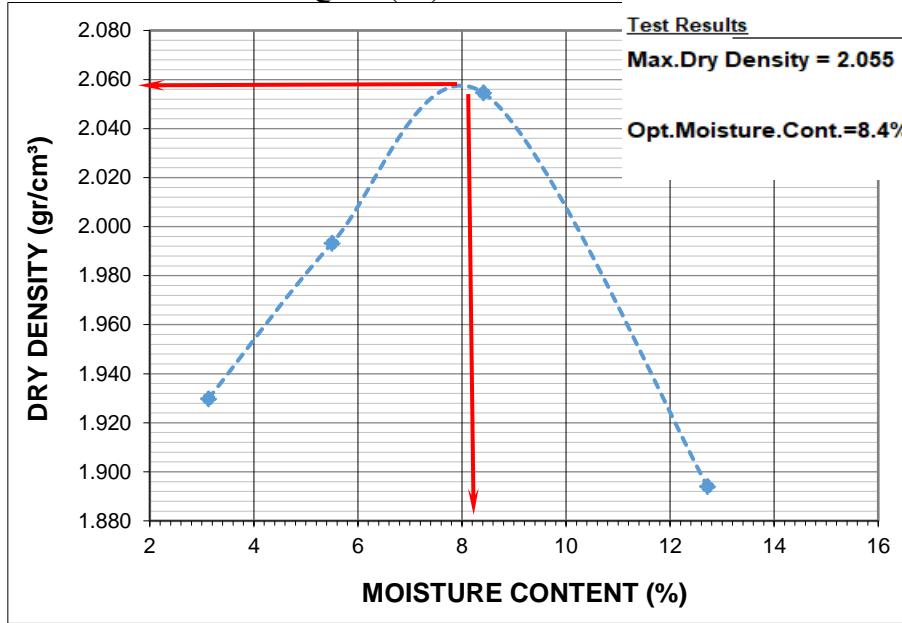
وبعد عدة محاولات من ضبط تدرج تربة الأساس الحبيبي في موقع التشوين بعد الإزالة من مسار الطريق تم القيام باختبار بروكتور للمدك المعدل لتحديد أقصى كثافة جافة معملية والشكل (15) يوضح ذلك:

شكل (15) منحنى المدك القياسي لتربة الأساس الحبيبي بعد ضبط التدرج

أظهرت نتائج الاختبارات المعملية والموقعية التي أجريت بعد مرور عام من تعرض الطبقة للعوامل الجوية أن عينات التربة المأخوذة من الموقع قد سجلت انحرافاً عن حدود المواصفة القياسية [12]، وتحديدًا عند المنخل رقم (3/4)، حيث تسببت حركة المعدات ودورات الجفاف والبلل في تفنتت الحبيبات وزيادة نسبة المواد الناعمة، وهو ما يتفق مع ما أشارت إليه الدراسات حول تأثير العوامل المناخية على استقرار البنية الحبيبية [4]. كما وأنه من خلال المحاولات الثلاث لإعادة ضبط التدرج، أثبتت المحاولة الثالثة (إضافة مزيج من الركام الخشن والناعم) نجاحاً كبيراً في إعادة تأهيل منحنى التدرج الحبيبي إلى داخل النطاق التصميمي المعتمد، مما أدى بالتبعية إلى تحسين قيم الكثافة الجافة القصوى عند إعادة اختبار بروكتور [13].
