قصر المعلق كأحد المعالم التاريخية بمدينة الأصابعة: دراسة ميدانية

Al-Muallaq Palace as One of The Historical Landmarks in City Al-Asabaa City: A Field Study

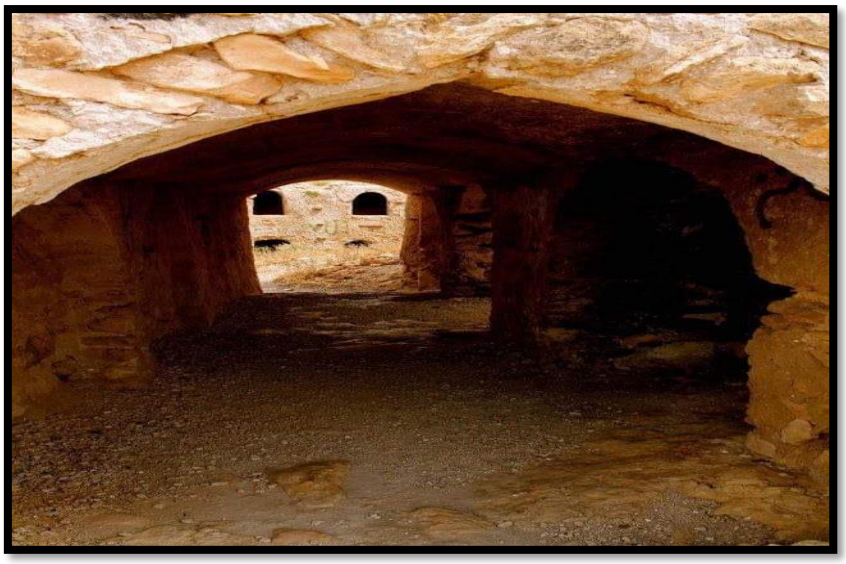
شكل 6 ممر القصر.
المصدر: تصوير الباحثة 2023.

من خلال القياسات تبين إلى أن الباب الرئيسي للقصر يبلغ ارتفاعه 1.80م وعرضه 1.36م وبعد ذلك يتم الدخول إلى الممر الرئيسي لهذا المعلم الذي يحتوي علي ممران الأول يودي إلى الغرفة الواقعة ما بين الممر والقاطع (أ) يبلغ طولها 2.70 م وعرضها 2.15 م والتي كانت تستخدم لحفظ زيت الزيتون حسب التوقعات، أما الممر الثاني يودي إلى القاطع (أ) وشكل الأسقف للممر الرئيسي علي شكل محدب أما أسطحه فهي متساوية حيث يبلغ طول هذا الممر 7.80م، وعرضه 1.53م، وارتفاعه 2.10م.

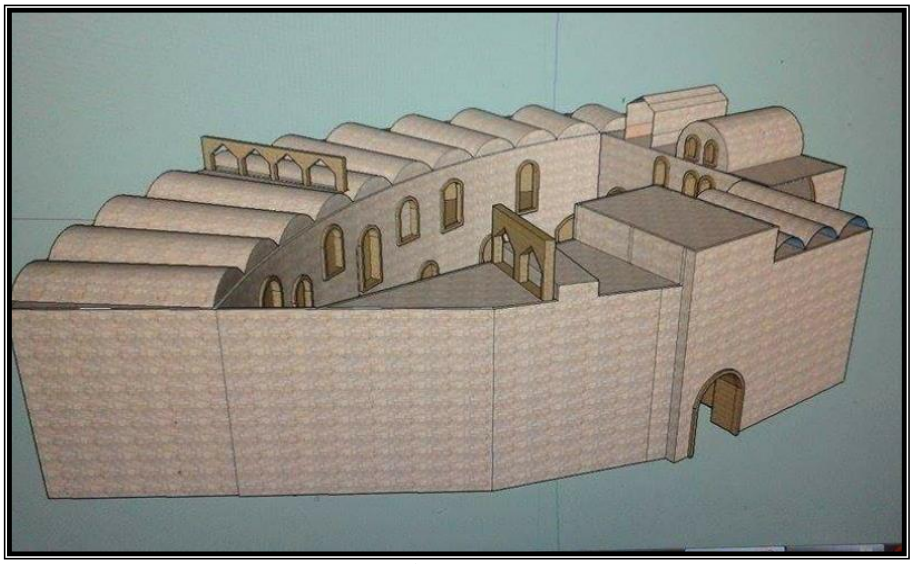
شكل 19 **تصور للقصر إذا ما تمت صيانته.**
تصميم: المهندس عماد المخرم

وأظهرت التوقعات عما كان عليه القصر باستخدام برامج الكمبيوتر والتي تعطينا المظهر الرائع الذي سيصل إليه القصر في المستقبل في حالة أخذا بعين الاعتبار وتم صيانته وترميمه من قبل الجهات المختصة في هذا المجال.

1- الاهتمام بالآثار والمعالم السياحية في المدينة والتي من بينها (القصر المعلق).
2- نشر الوعي الثقافي لدي المواطنين في أهمية الآثار والمعالم السياحية باعتبارها ارث ثقافي وحضاري يرجع إلى حقبة زمنية من حضارة وتاريخ المدينة.
3- تخصيص مبالغ ماليه لترميم القصر وإصلاحه.
